*Report on Antiquities*

oudheidkundig verslag

1927

Eerste en Tweede Kwartaal

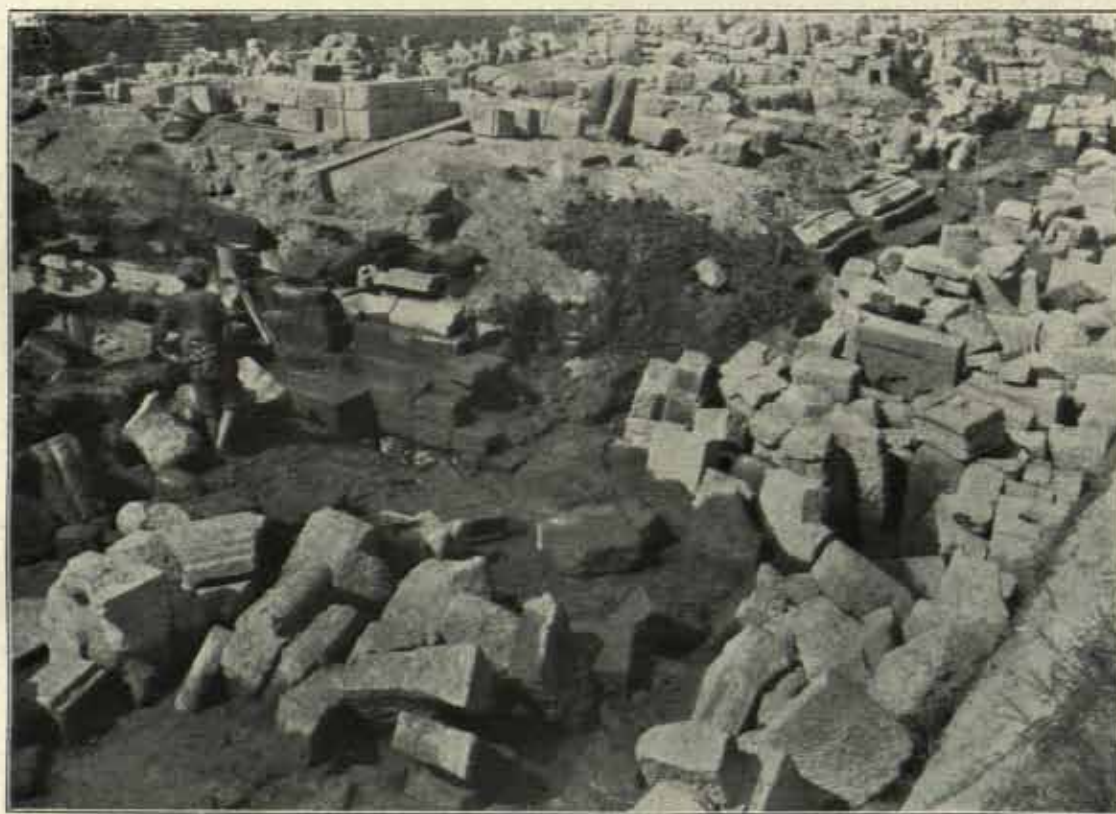
c

*a. De toestand van het terrein in 1925, van Noord naar Zuid. — b. Overzicht van de ontgraving, Westzijde. — c. Tempel no. II tijdens de ontgraving, Noord-West hoek.*

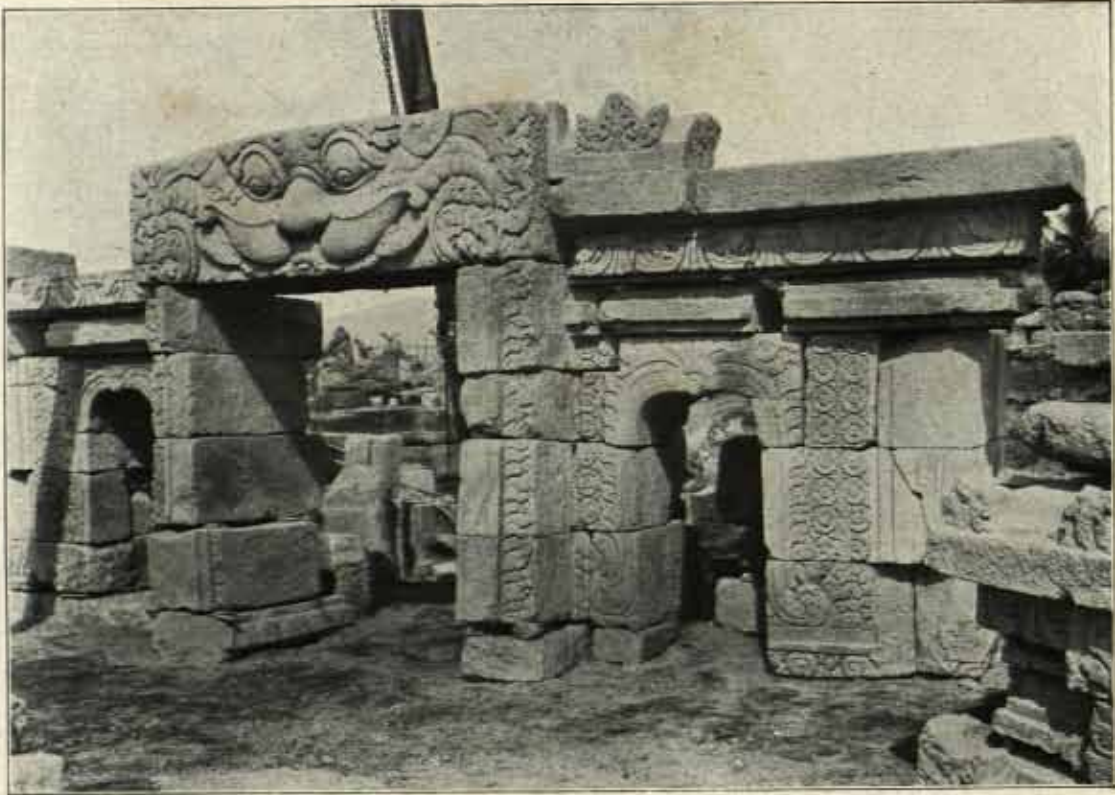
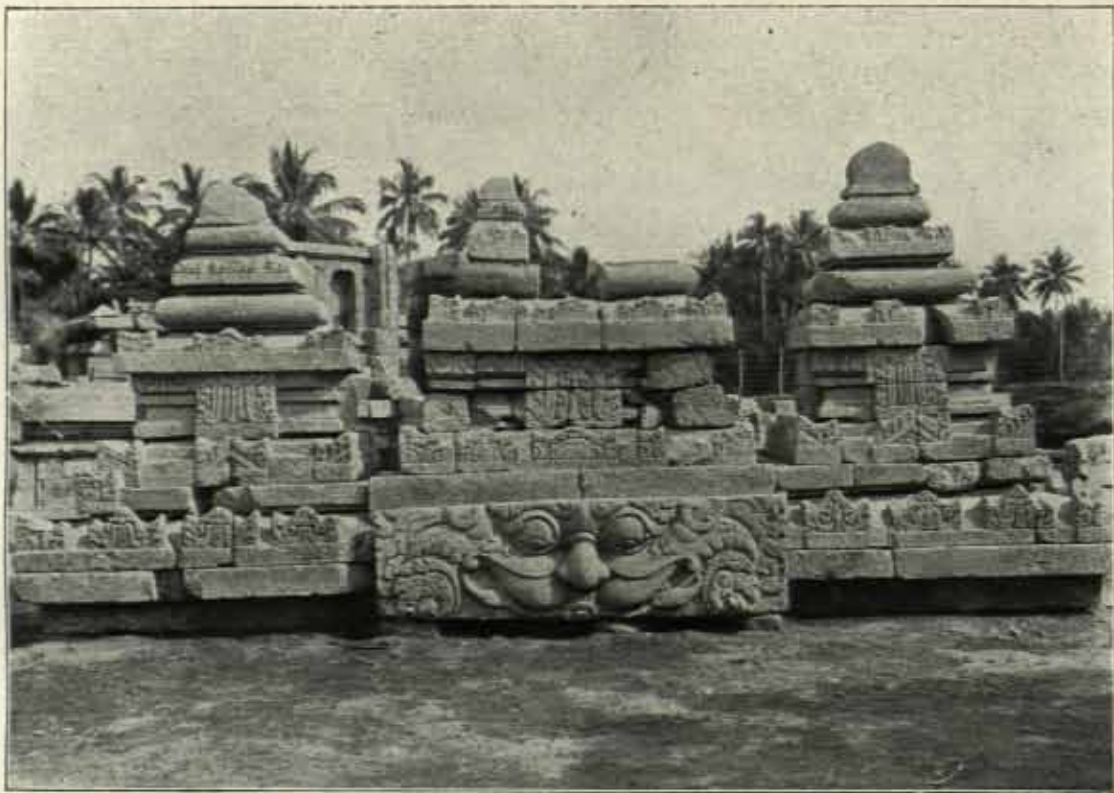
- a. Ondergedeelte van vrijstaand poortgebouw, bestaande uit doorgang, kalakop en zijnissen.  
b. Bekroning van hetzelfde poortgebouw, Oostzijde.

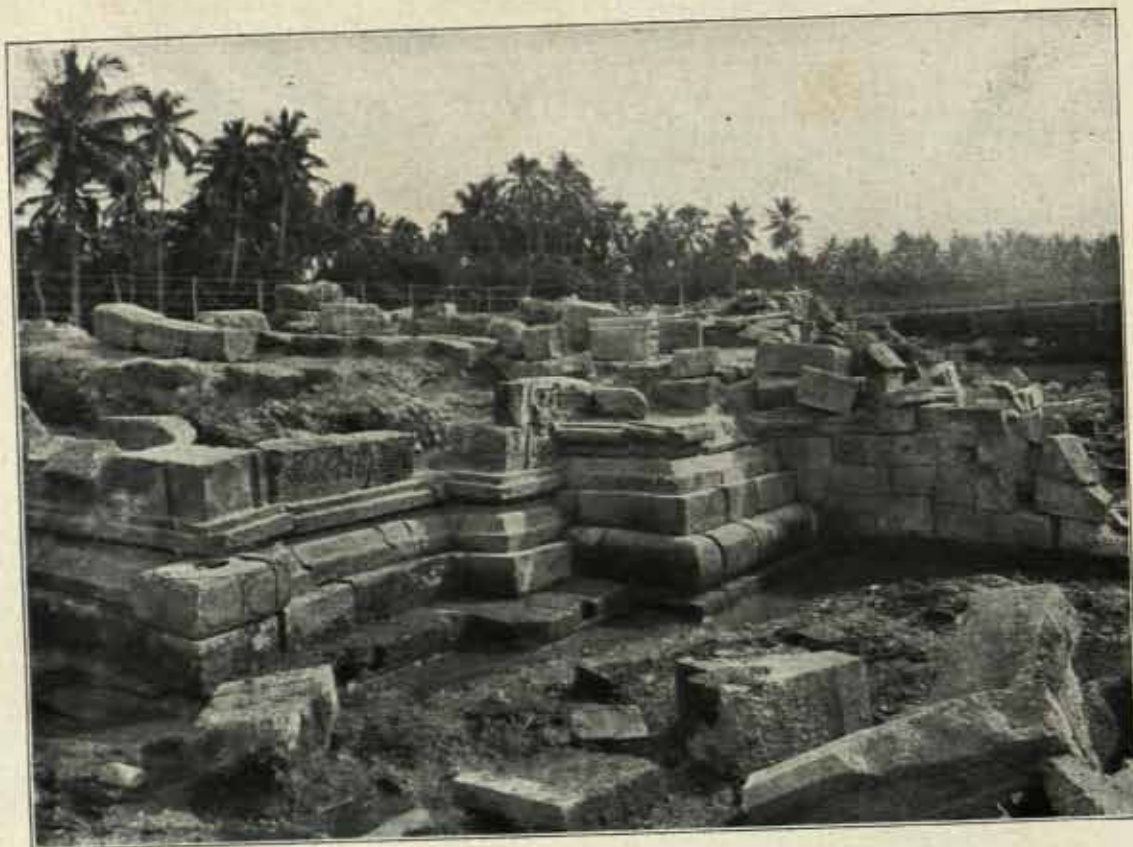
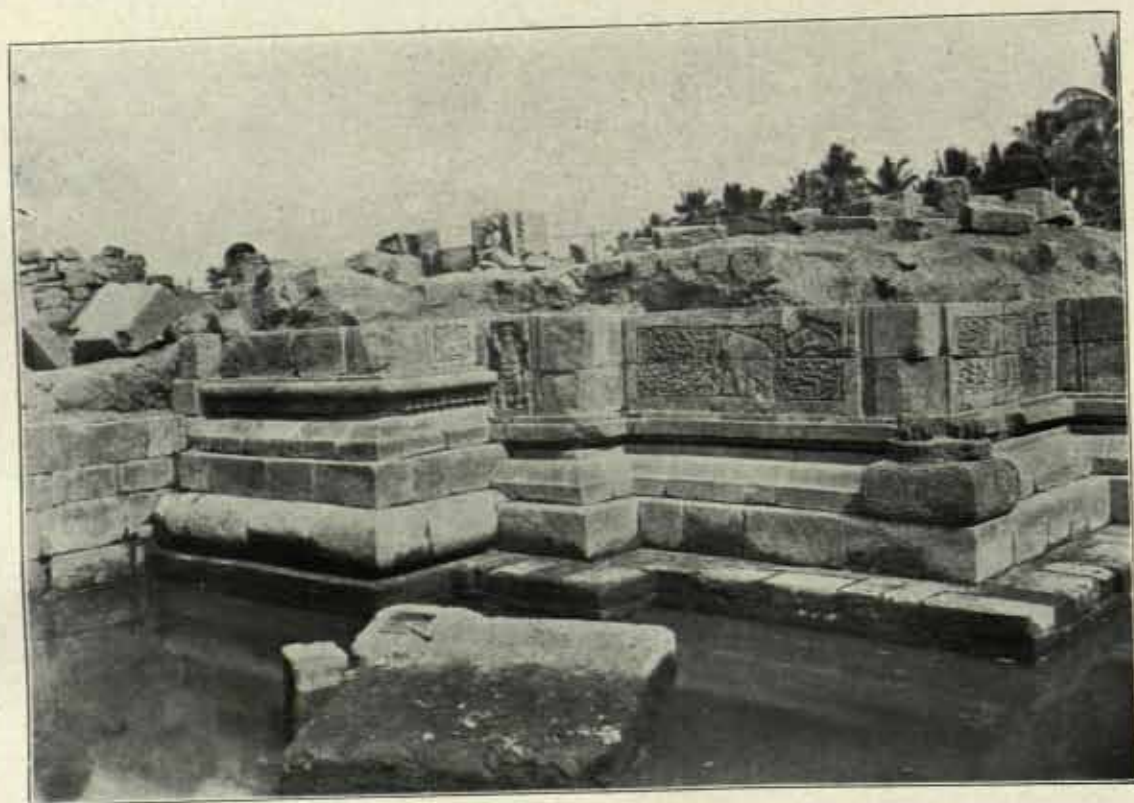
*De opeenvolgende stadia van den wederopbouw.*

- a. *Toestand van het basement in 1925, na de ontgraving en vóór de herstelling, Zuid-Oostboek.*  
b. *Noord-Oostboek opnieuw gesteld.*

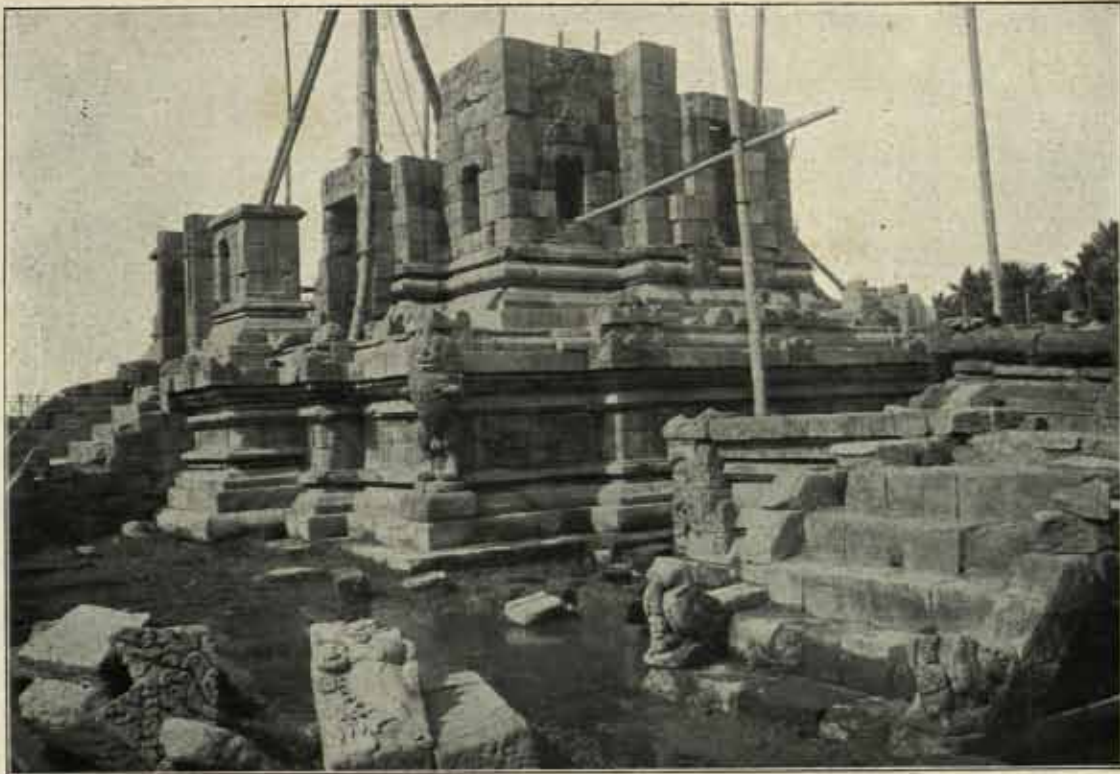
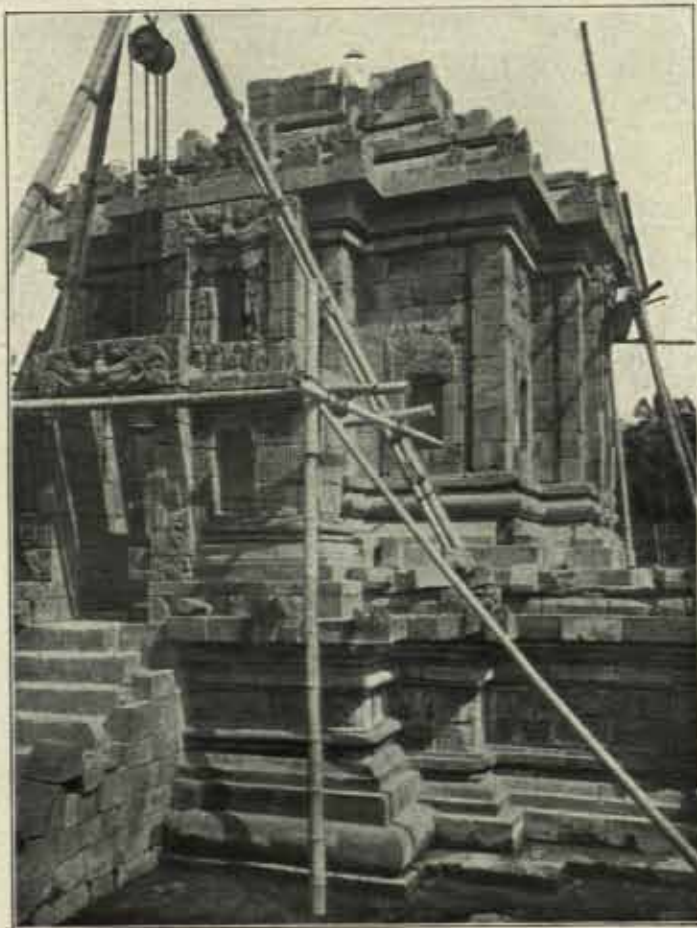
a. De tempel tijdens den wederopbouw in Nov. 1925, Noord-Westboek. — b. Id., in Juli 1926;  
de bekroningen van den doorgang en van het poortgebouw zijn berplaatst.

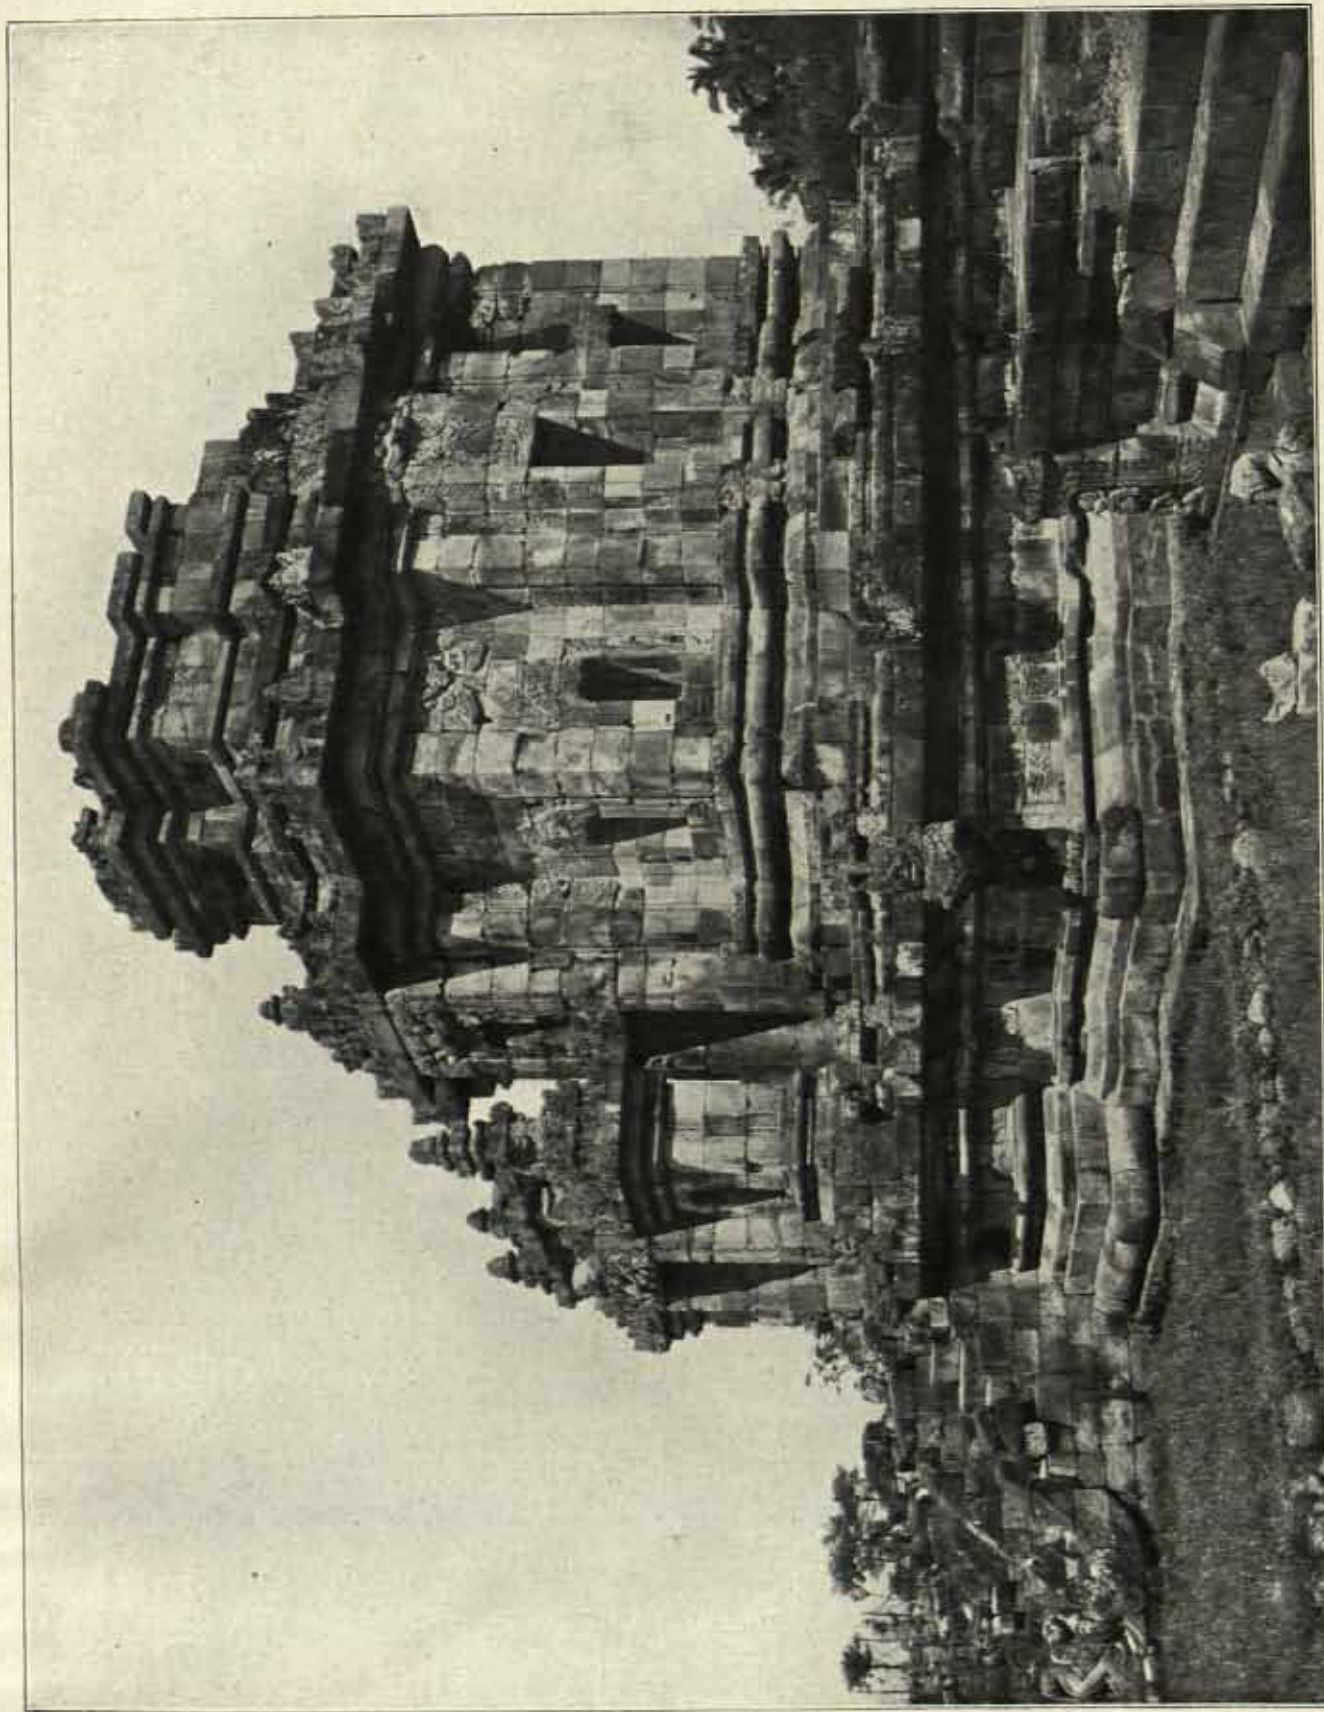
*Het bouwwerk na de voltooiing der reconstructie, Noord-Oosthoek.*

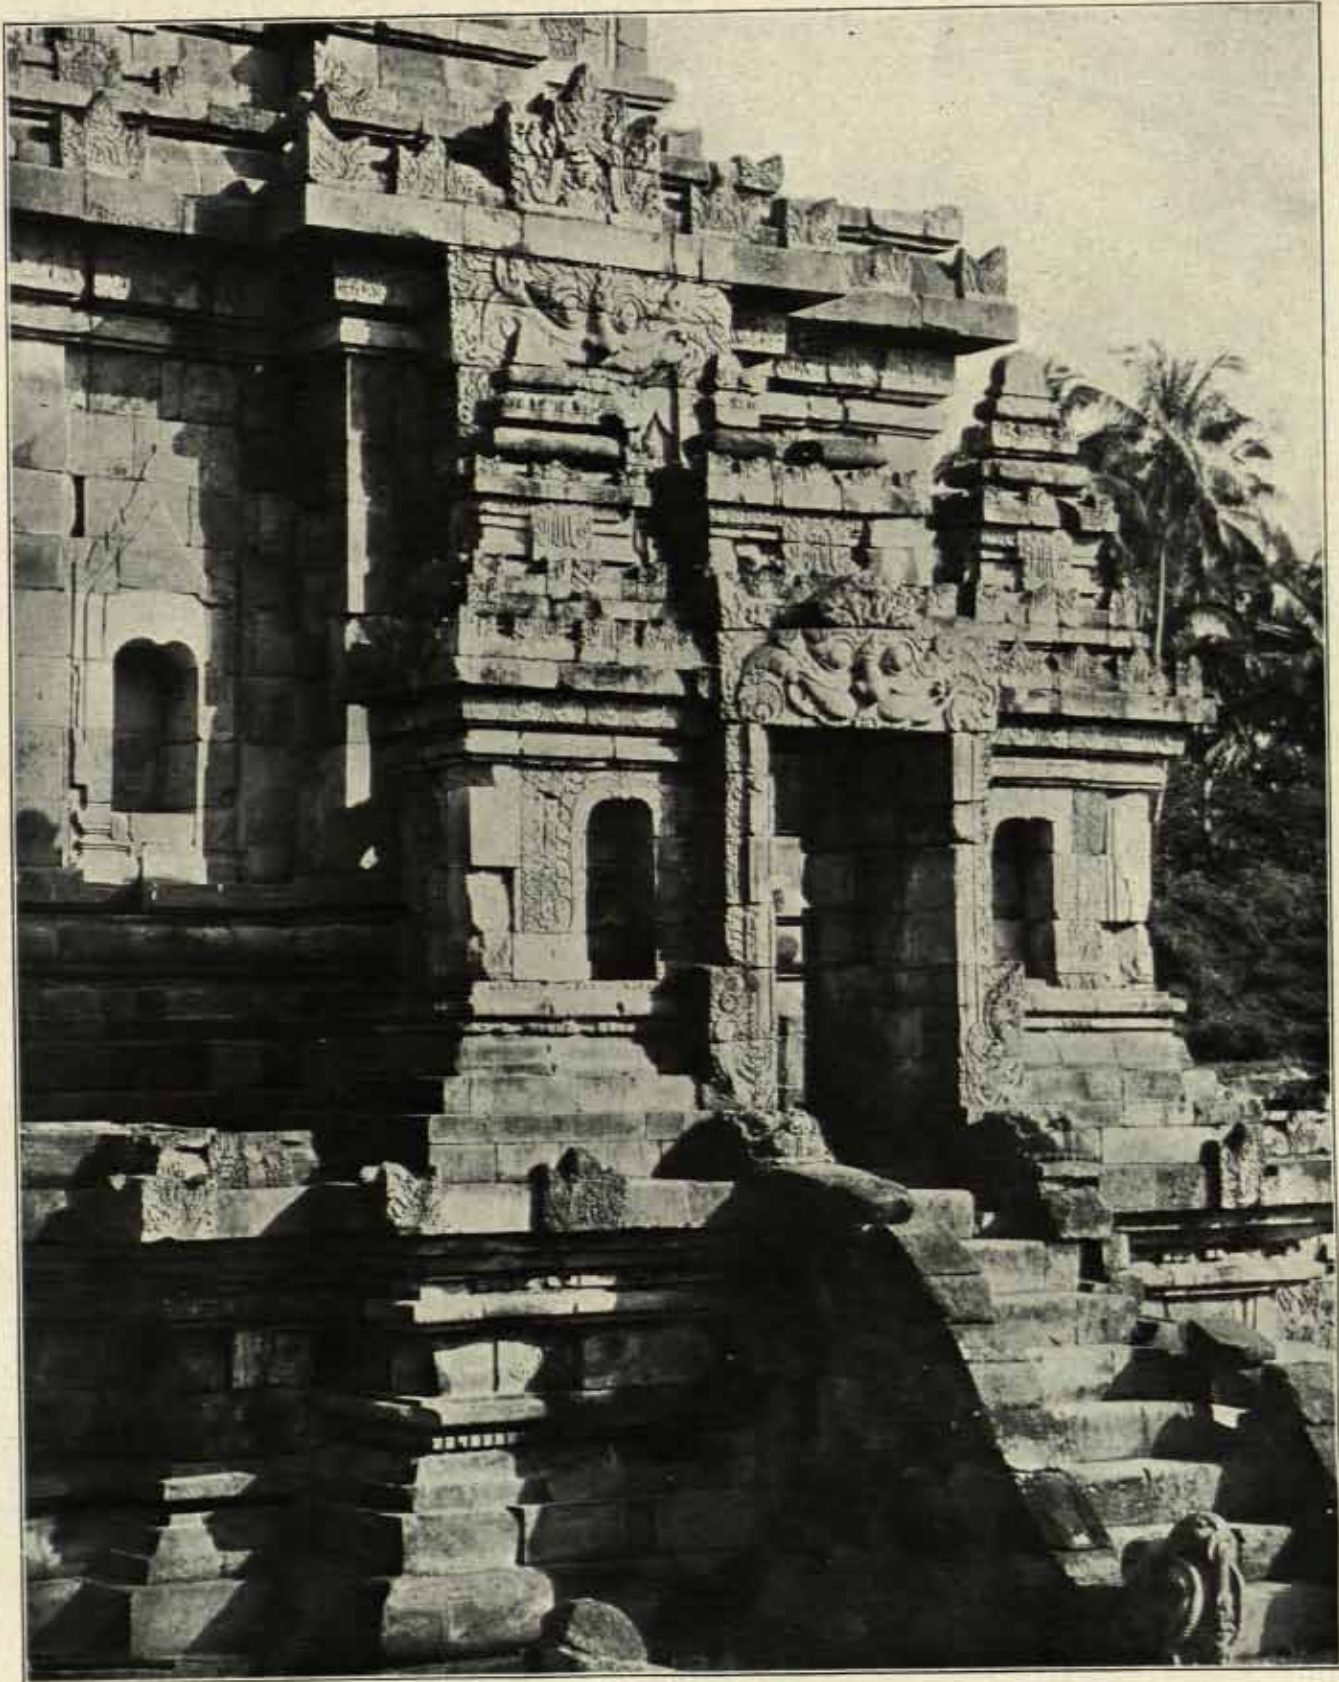
*Detail van den Oostelijken gevel met vrijstaand poortgebouw.*

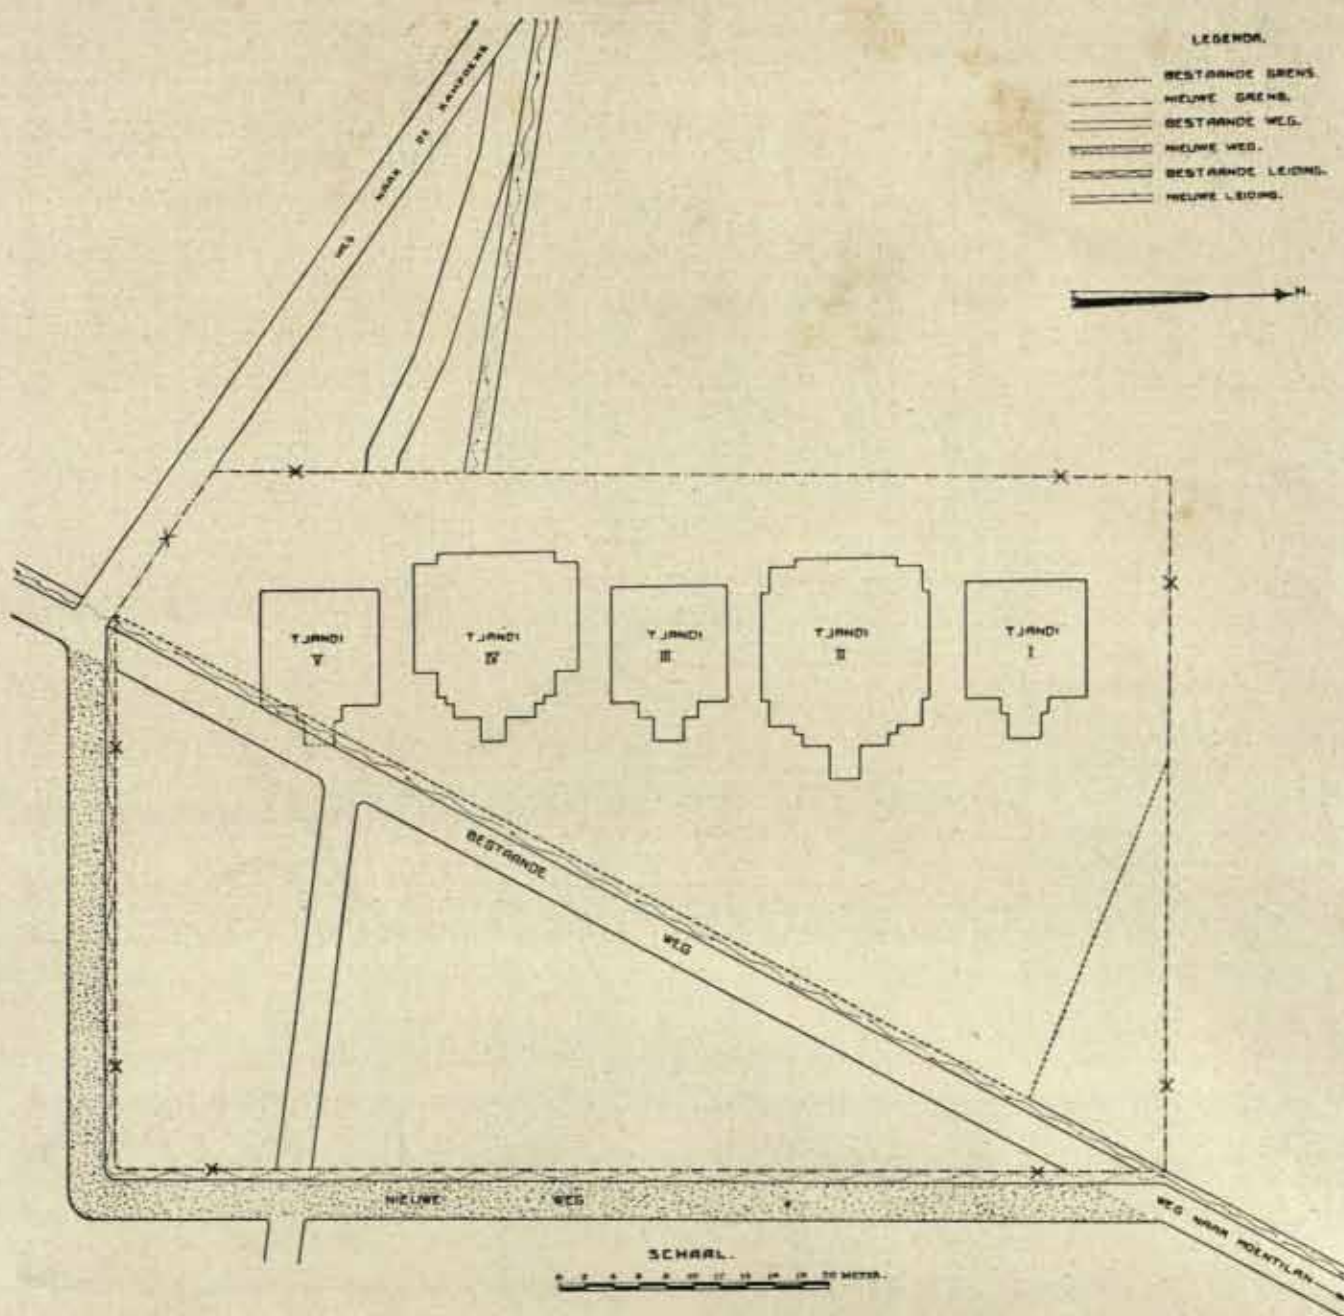
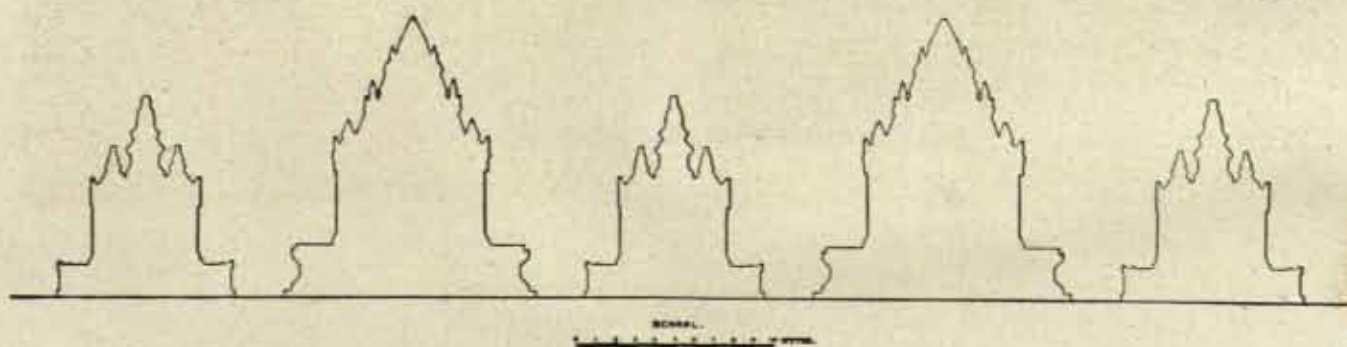
*I. Situatie. — II. Schematisch aanzicht der vijf tempels.*

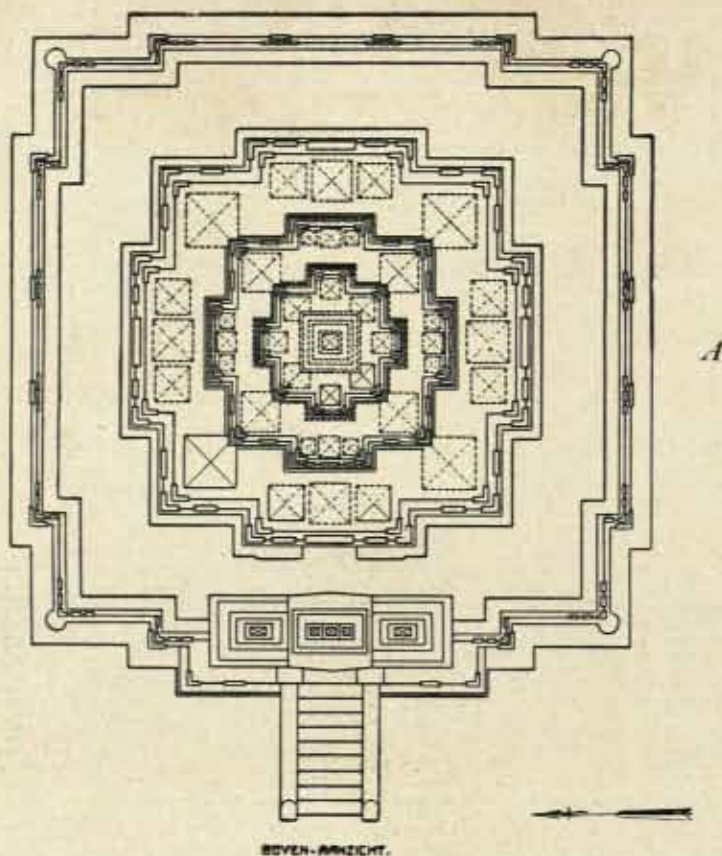
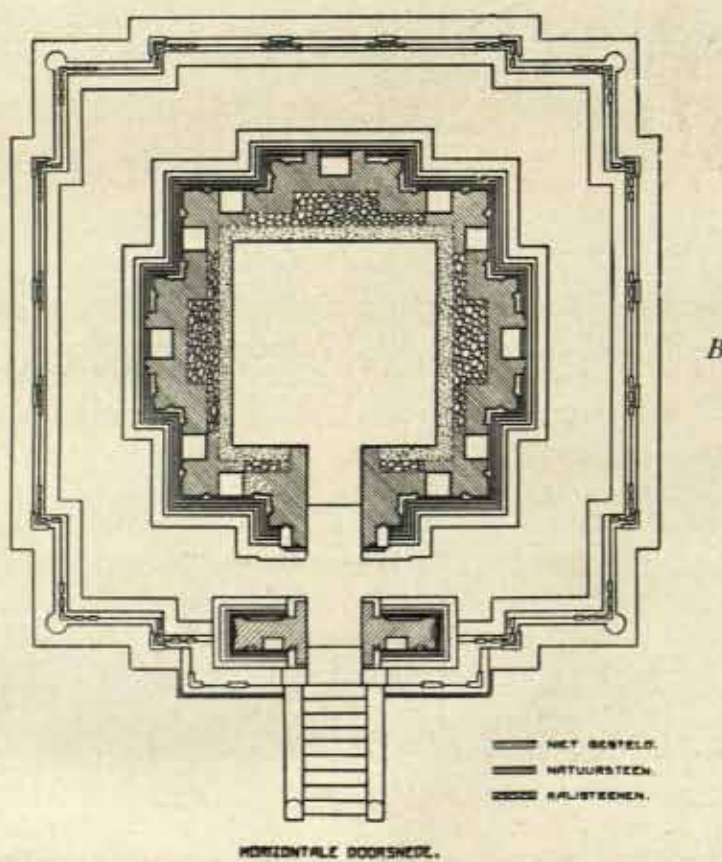
*Tjandi Ngawen, Tempel no. II.  
A. Bovenaanzicht; B. Horizontale doorsnede.*

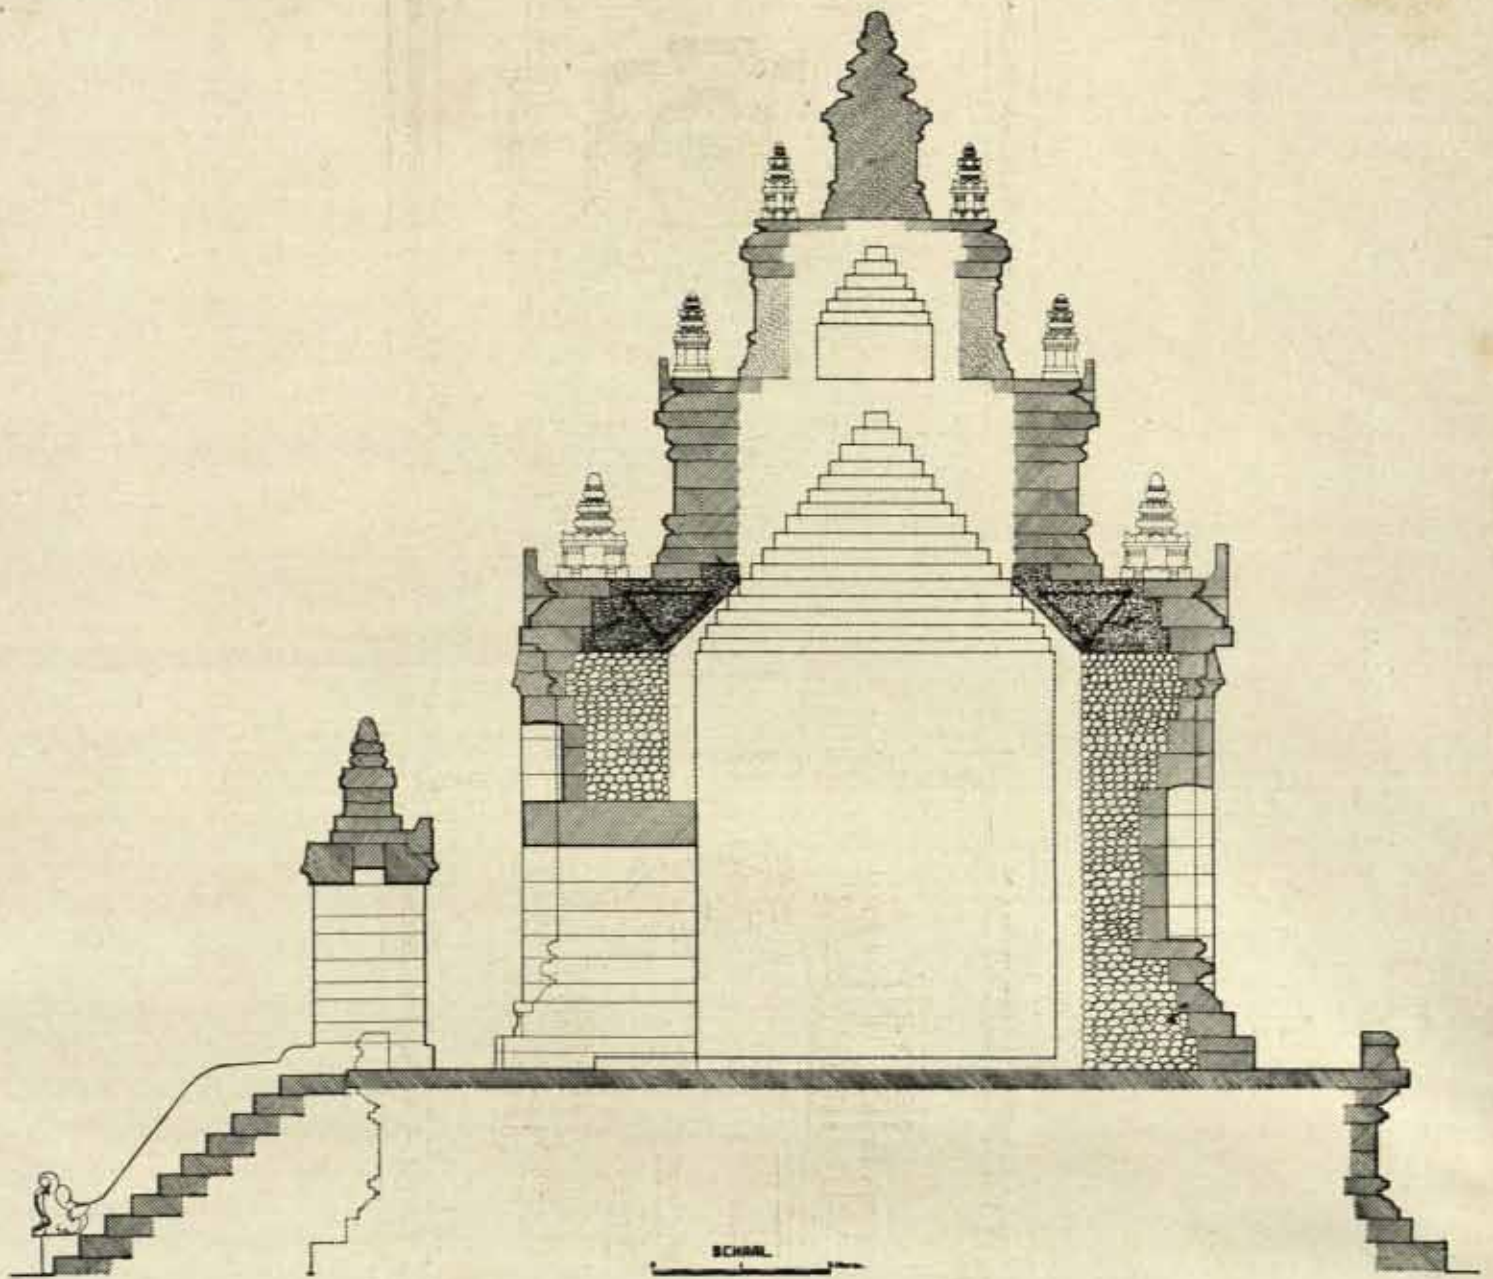
*Doorsnede Oost-West.*

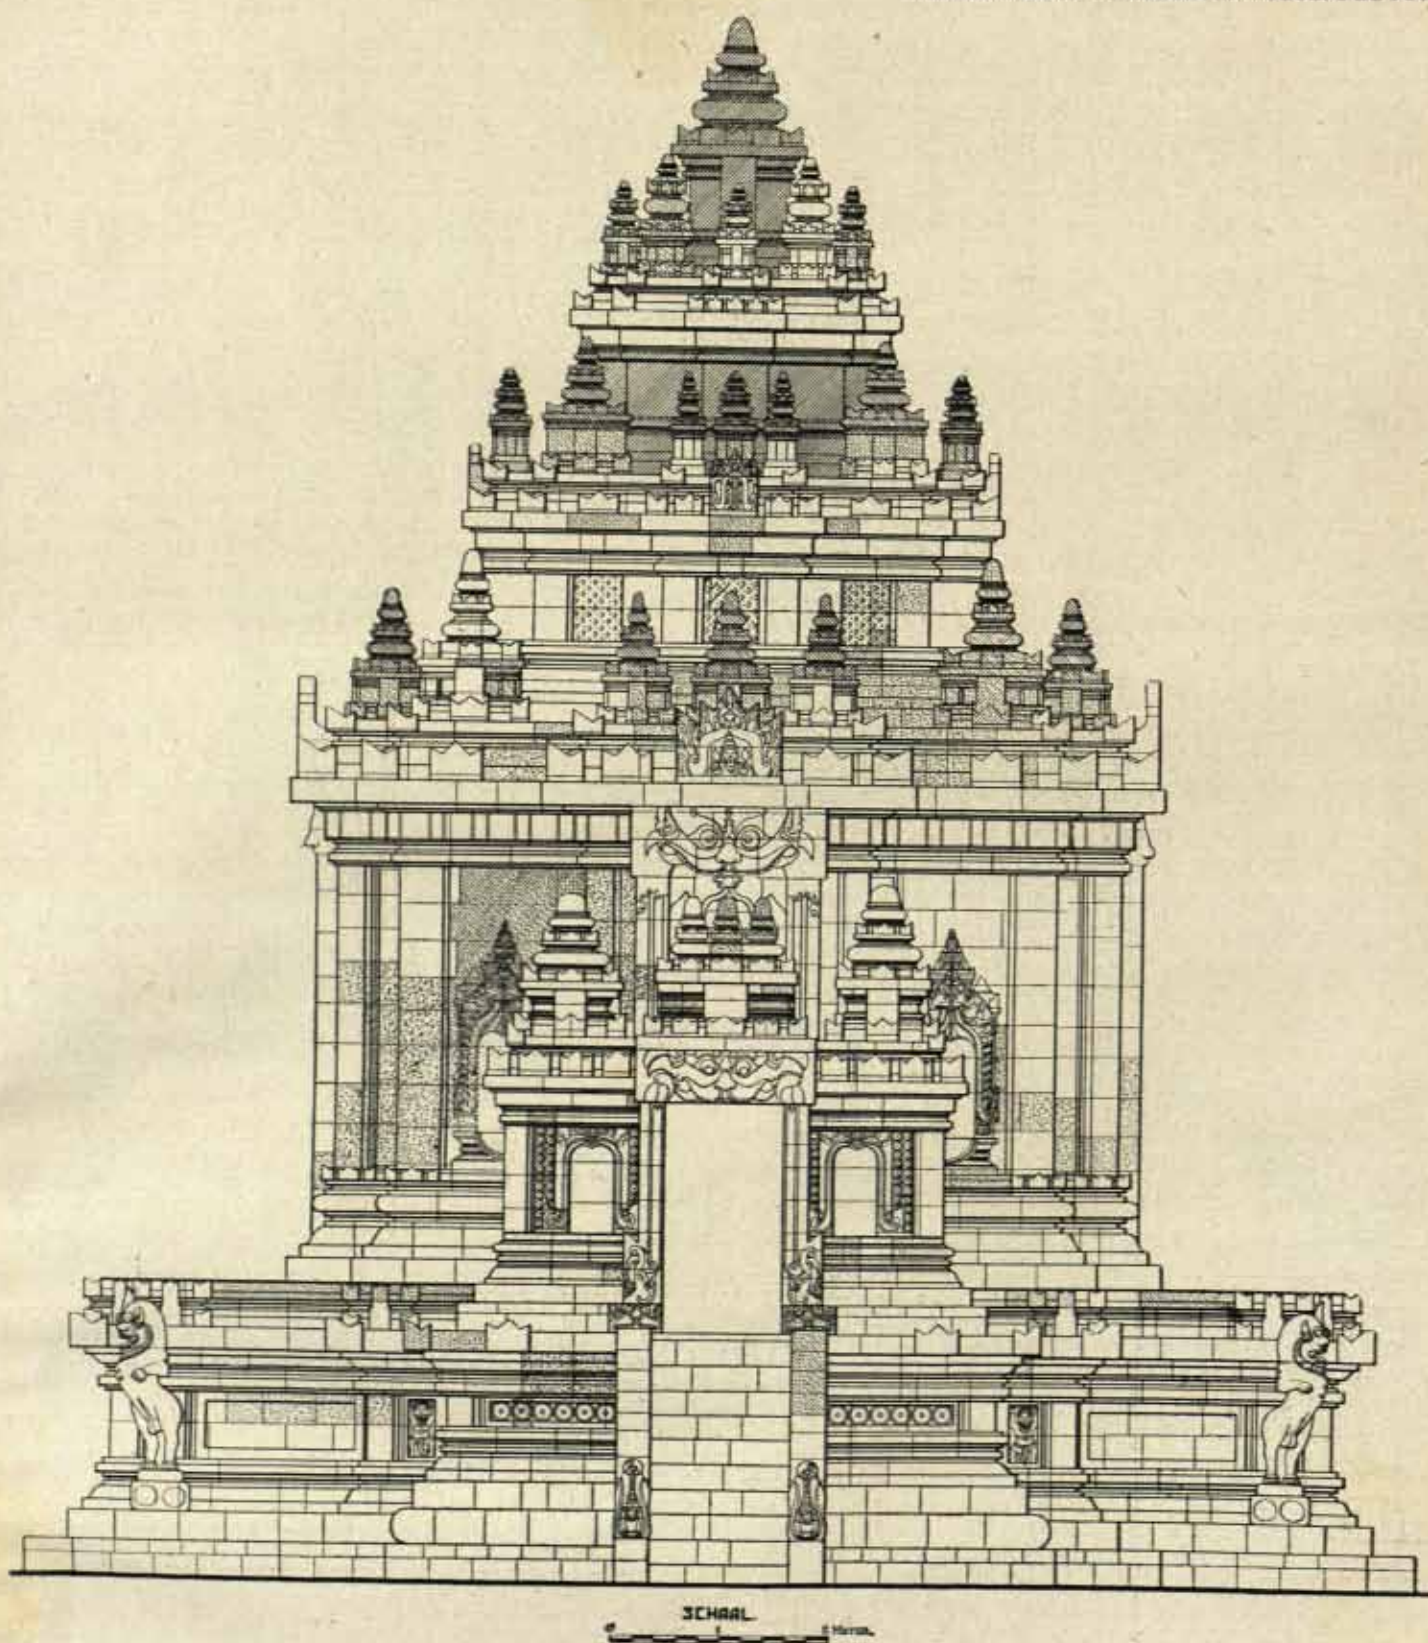
*Oost-aanzicht.*

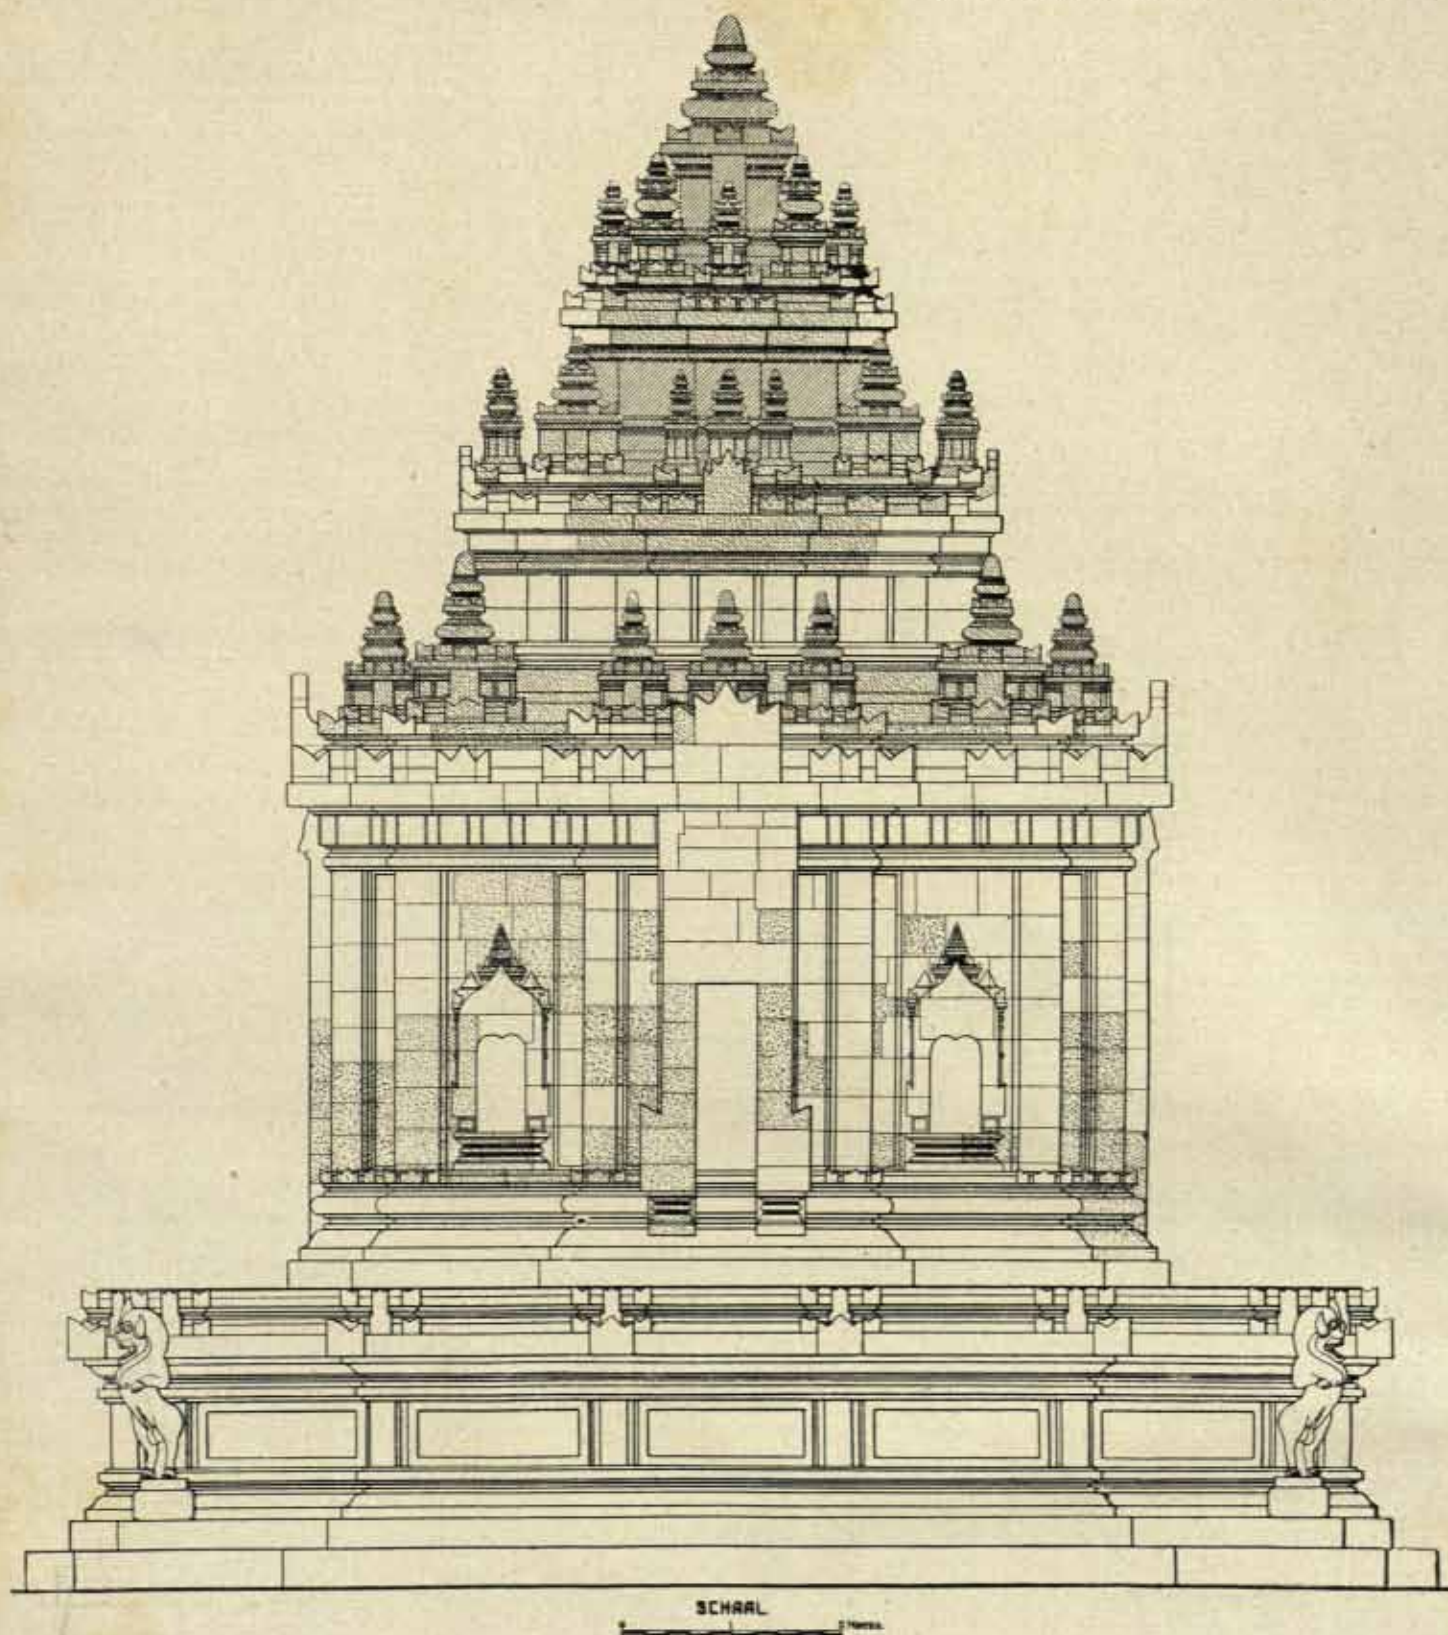
*West-aanzicht.*

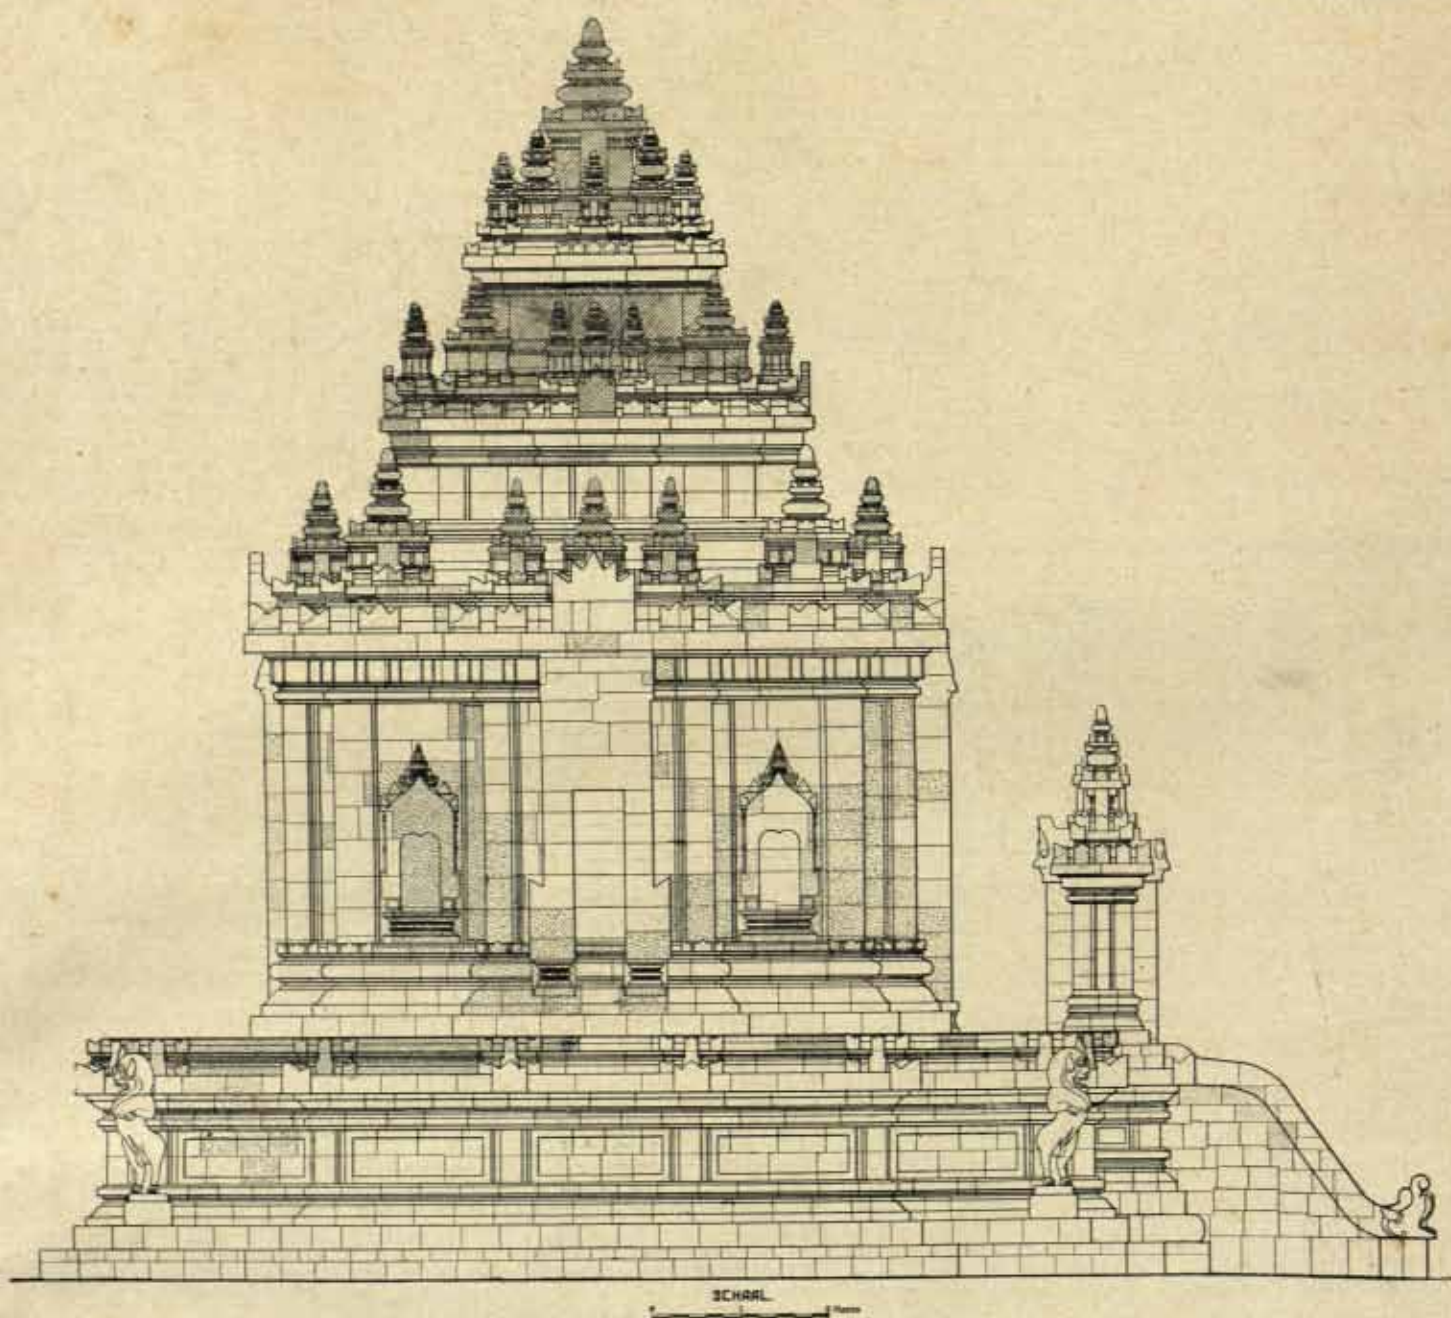
*Zuid-aanzicht.*
